Zosuvy na Slovensku sa prebúdzajú

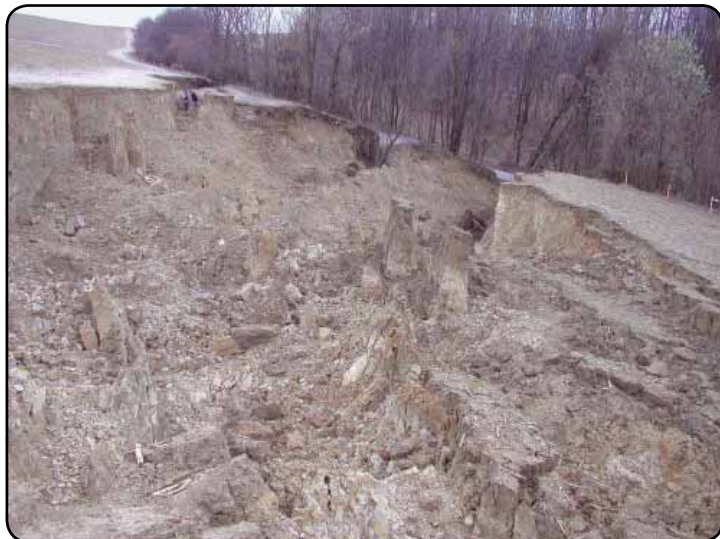
Obr. 3: Detail širokej odľučnej oblasti zosuvu

Špecifické miesto medzi svahovými pohybmi, ktoré vznikli na jar roku 2006, má bezpochyby zosuv medzi obcou Bukovec a zrúcaninou hradu Branč, neďaleko Brezovej pod Bradlom na západnom Slovensku (obr. 2). Jeho jedinečnosť spočíva predovšetkým v rozmeroch a impozantnosti morfológického tvaru odlučnej oblasti (obr. 3), ale i v skutočnosti, že vznikol náhle, bez predchádzajúcich varovných príznakov a v miestach, ktoré nepatria k tradičným zosuvným oblastiam. I keď sa vyskytol v málo obývanej oblasti a zničil iba spevnenú poľnú cestu do chatovej osady, porušil lesný porast a ornú pôdu, vďaka výraznosti prejavov sa informácia o ňom dostala do masmédií, pričom podstata toho, čo sa vlastne udialo, sa postupne vyvíjala z rôznorodých, často protirečivých informácií. Prvá zmienka v televíznych novinách hovorila o prepadaní stropu nad starými banskými priestormi, ktoré zostali po kutacích prácach. O niekoľko dní neskôr bola v dennej tlači publikovaná informácia, že na lokalite ide o sufóziu (stekutenie a vyplavovanie zemín) a následné prepadnutie nadložja do vyplavených podzemných priestorov. Zriedkavý prírodný jav a rozpornosť vysvetlení o jeho podstate začali priťahovať pozornosť nielen médií, ale aj odborníkov a širokej verejnosti. Z Bukovca sa postupne stávalo „pútnické“ miesto, na ktorom sa stretali geológovia, geomorfológovia, ale aj účastníci rodinných výletov a množstvo ďalších záujemcov. A s každým novým návštevníkom pribúdali otázky, ktoré vyúsťovali do jednej, základnej: Čo sa vlastne stalo v Bukovci?

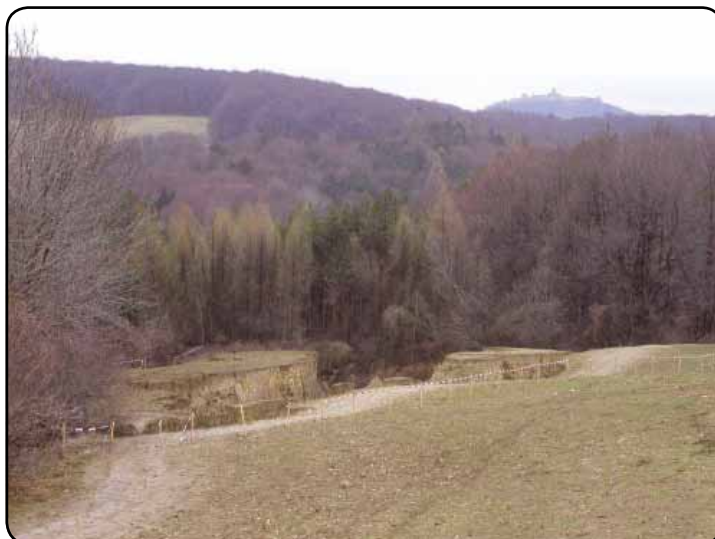
Obr. 2: Odľučná oblasť zosuvu, v pozadí zrúcanina hradu Branč

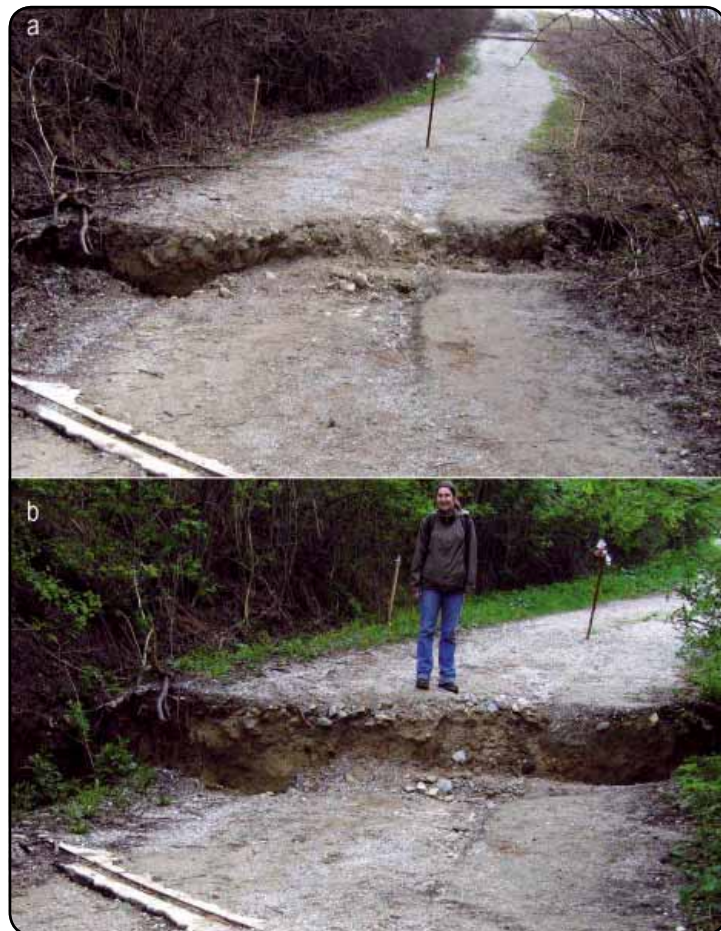
Obr. 5 – Vývoj porušenia cesty zaznamenaný v dňoch 12. 4. 2006 (a) a 4. 5. 2006 (b). Z porovnania vyplýva pokračujúci pokles cesty o cca 20 až 30 cm v priebehu 3 týždňov
