## Vplyvy banskej činnosti na životné prostredie na ložisku Smolník

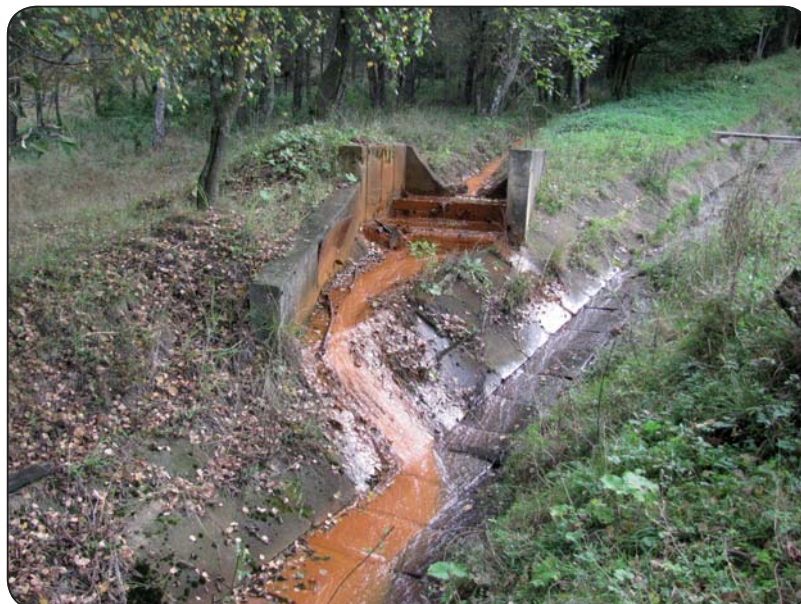
Výtok z odkaliska Smolnícka Huta

As 0,01 mg/l. Hodnoty pH sa pohybovali z rozmedzí 2 - 3. Súčasťou ložiska Smolník je aj odkalisko Smolnícka Huta, v blízkosti obce Smolnícka Huta, pod banským závozom. Na odkalisku bolo uložených 3 milióny ton flotačných kalov z úpravy rudy, pričom voda z neho je taktiež odvádzaná do potoka Smolník. V súčasnosti je oblasť odkaliska zrekultivovaná a zalesnená. Analýzy vôd odoberaných z výtoku pri päte odkaliska v roku 2007 preukázali, že pH vody sa pohybovalo v rozpätí 6 - 6,5 a koncentrácie rozpustných látok boli 1 500 mg/l, síranov 900 mg/l, Fe 8 mg/l, Cu 0,04 mg/l, Zn 0,14 mg/l, Al < 0,4 mg/l, Mn 14 mg/l, As 0,03 mg/l. Kvalita tejto vody je lepšia oproti banskej vode vytekajúcej zo šachty Pech.
