# Slovensko 2010: Rok havarijných zosuvov

## Nižná Myšľa – katastrofálny zosuv

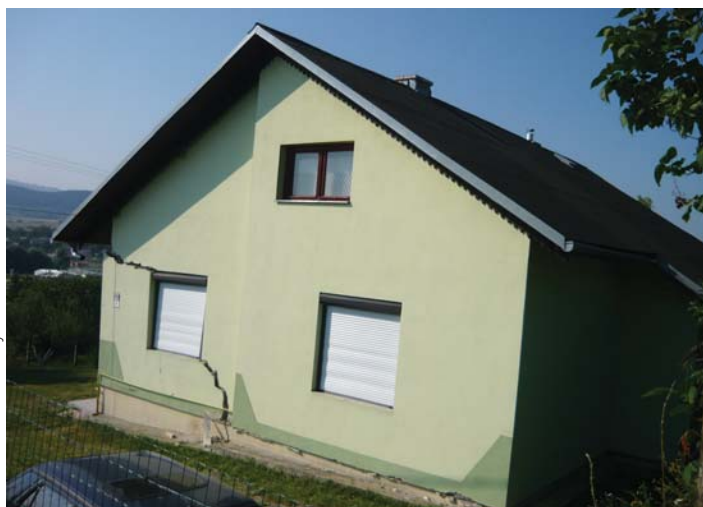
Svahové zosuvy v júni 2010 narušili statiku rodinných domov (na snímke rodinný dom v Kapušanoch)

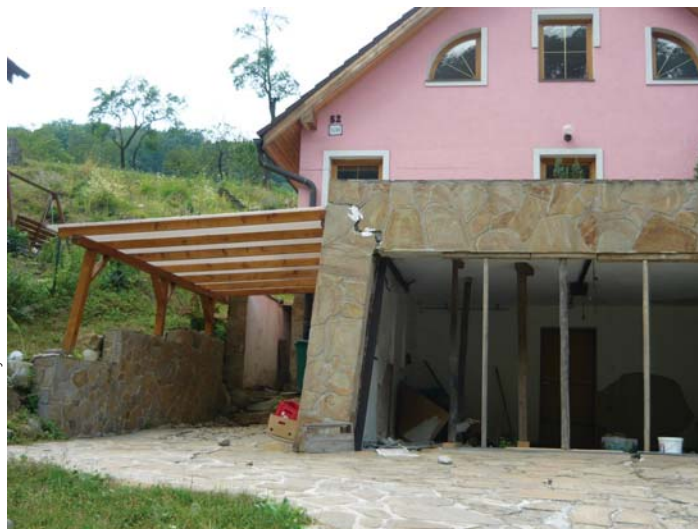
Zdeformované múry suterénu rodinného domu na Horárskej ulici v Prešove po zosuve v júni 2010 znemožnili uzavretie objektu garážovými dverami

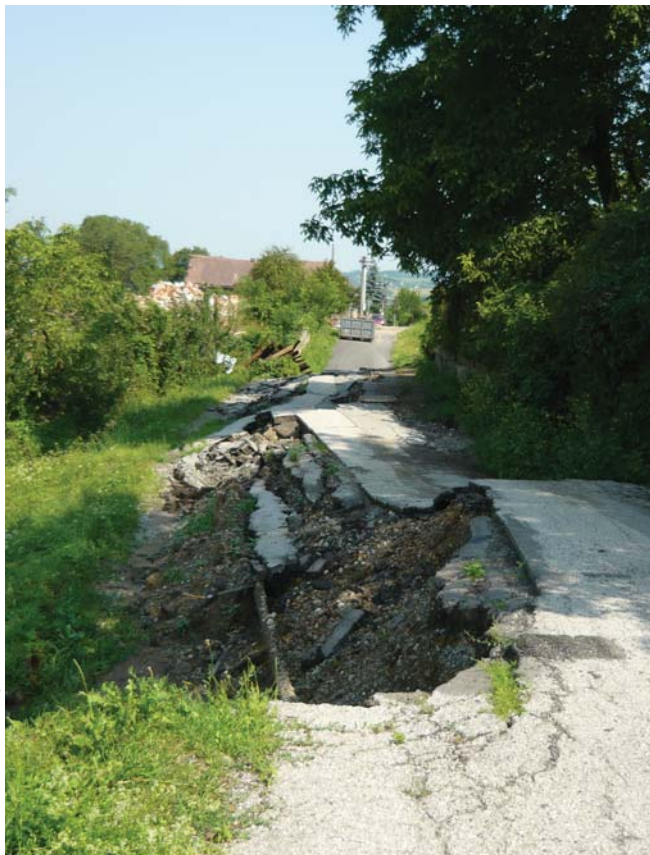
Obec Nižná Myšľa po zničujúcom zosuve v júni 2010

Prvé náznaky porušenia svahu bolo možné pozorovať už v utorok 1. júna 2010, keď popraskali múry jedného rodinného domu do takej miery, že museli zasahovať hasiči. Intenzívnejší pohyb bol potom zaznamenaný o dva dni neskôr, keď sa otvorené trhliny objavili aj na ďalších domoch a na viacerých miestach v obci bolo cítiť unikajúci plyn. Ku katastrofálnemu porušeniu svahu došlo 4. júna 2010 okolo druhej hodiny v noci. Z domov zasiahnutých zosúvaním sa ozývalo silné praskanie a vrzganie, ľudia vystrašení vybiehali na ulicu, psy brechali. O pár minút bola na nohách celá dedina. Všetkým bolo ihneď jasné, že sú ohrozené životy ľudí a tiež ich ťažko nadobudnutý majetok. Dielo skazy bolo zreteľne vidieť až ráno. V priebehu niekoľkých hodín sa z 200 obyvateľov obce stali bezdomovci. Dvadsať domov bolo silno porušených a ďalších dvadsaťpäť celkom neobývatel'ných. Okrem domov boli porušené inžinierske siete, miestne komunikácie a mnohé hospodárske budovy. Hlavná odľučná hrana zosuvu sa nachádza v bezprostrednej blízkosti kostola. Jej výška kolíše od 0,5 m do 4 m. Kostol ako zázrakom nebol porušený. Celé teleso zosuvu je silno rozčlenené, terén je nápadne zvlínený a povydúvaný do neobvyklých tvarov. Na viacerých miestach sú vytvorené zamokrené miesta a bezodtokové depresie. Na svahu sú početné otvorené trhliny, v ktorých sa zhromažďuje voda, čo ešte viac zhoršuje nerovnovážne podmienky na svahu. V hornej časti porušeného svahu boli vytvorené zreteľné stupne s poklesom až niekoľko metrov. Šmykové plochy identifikované vrtnými prácami sa nachádzajú v hĺbkach 14 – 20 m. Sú dôkazom toho, že v minulosti tu boli zosuvy viacerých generácií a že katastrofálny zosuv nebol prvým, ktorý postihol svahy, na ktorých leží obec.

Zosuvné masy boli silno nasýtené vodou, čo bol dôsledok dlhotrvajúcich výdatných dažďov. Kým dlhodobá priemerná hodnota mesačných úhrnov zrážok za mesiac máj sa v oblasti Nižnej Myšle pohybuje na úrovni 60 mm, v máji 2010 bol tento mesačný úhrn zrážok až 229 mm, t. j. až 3,8-násobne vyšší ako po iné roky. Mimoriadne intenzívne zrážky boli identifikované ako hlavná príčina katastrofálneho zosuvu. Za tragickú je potrebné považovať najmä skutočnosť, že katastrofálny zosuv vznikol na mieste staršieho zosuvu, ktorý bol zmapovaný pred viac ako dvadsiatimi rokmi. Jeho časť pod miestnym cintorínom bola dokonca v minulosti sanovaná.
