# Sanácia havarijného zosuvu v Nižnej Myšli

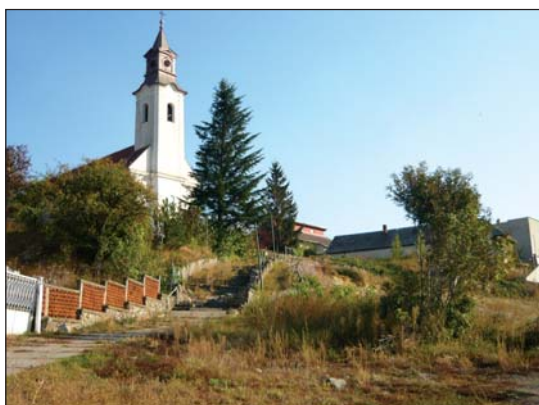
Zosuvom porušený svah pod kostolom v Nižnej Myšli pred realizáciou sanačných opatrení ... a po ukončení sanačných prác na jar 2012

Vybuďovala sa pod kostolom a na Malej a Veľkej nemeckej ulici. Pod kostolom KPS-1 zabezpečuje stabilitu svahu v odľučnej časti zosuvu. Tvoria ju širokopriemerové pilóty (Ø 600 mm) dĺžky 10,0 m a 13,0 m, usporiadané v línii lomeného tvaru, v hornej časti spojené železobetónovým nosníkom so stienkou. Nosníky sú v dolnej časti svahu kotvené trvalými horninovými kotvami dĺžky 25,0 m v sklone 25 – 35°. Kotvená pilótová stena na Malej nemeckej a Veľkej nemeckej ulici pozostáva z piatich úsekov, ktoré kopírujú súčasný stav terénu, pilóty sú usporiadané v línii lomeného tvaru. Pilótové steny tvoria širokopriemerové pilóty (Ø 600 mm) dĺžky 10,0 – 13,0 m, v hornej časti spojené železobetónovými nosníkmi so stienkou, v dolnej časti kotvené trvalými horninovými kotvami.

Podpovrchové odvodnenie sa realizovalo systémom drenážnych odvodňovacích rebier vo svahu pod kostolom, kde zachytávajú vodu z plytších horizontov. Vykopané boli pomocou rýpadla do hĺbky 1 – 5 m pri zachovaní spádu dna rebra. Na tieto rebra nadväzuje hlavná vetva drenážnych rebier, ktorá vedie Repiskou ulicou, pozemkami asanovaných domov a ústí do štrkovej steny. Hlavná vetva drenážnych rebier sa realizovala technológiou navzájom prepojených štrkových pilót, podobne ako štrková stena. Povrch drenážnych rebier sa utesnil vrstvou nepriepustnej zeminy hrúbky 0,5 m. Realizované odvodnenie územia sa v časti zosuvného svahu prejavilo poklesom hladín podzemných vôd v niektorých vrtoch a studniach, pričom časť odvodňovacích vrtov zostala stále aktívna a odvodňovala časť masívu.

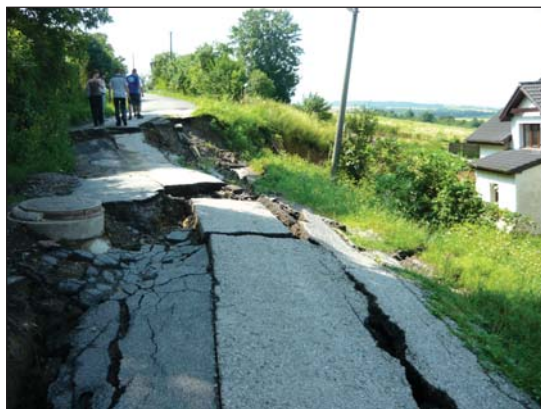
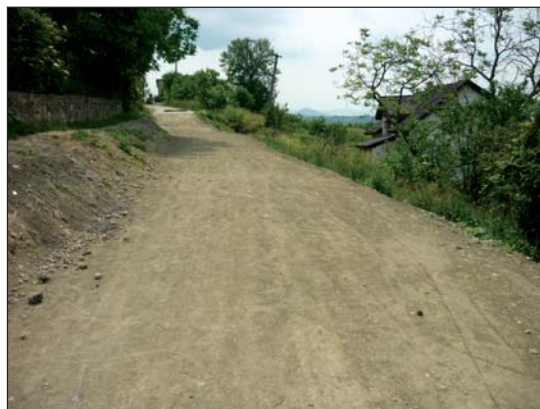
Zosuvom v roku 2010 porušená Obchodná ulica pod kostolom ... a po ukončení sanačných prác na jar 2012 (pohľad zo severu)

Po realizácii sanačných opatrení dokončovacie práce zahŕňali terénne úpravy zosuvného svahu, budovanie gabiónov a spevnenie porušených chodníkov. Terénne úpravy predstavovali svahovanie strmých odtrhov, zarovnanie lokálnych bezodtokových depresií, utesnenie otvorených trhlín a zatravnenie povrchu, aby zamedzili infiltrácii povrchových (zrážkových) vôd. Gabióny sa vybudovali v predĺžení kotvenej pilótovej steny pri kultúrnom dome a obecnom úrade. Spevnené chodníky nahradili zničené komunikácie pod kostolom, umožnili spriechodnenie Obchodnej ulice a prepojenie Obchodnej ulice a Malej nemeckej ulice s kostolom a Školskou ulicou.
