# Vodohospodári odstraňujú následky tohtoročných povodní

Oprava vodohospodárskych stavieb stála už takmer 14 miliónov €

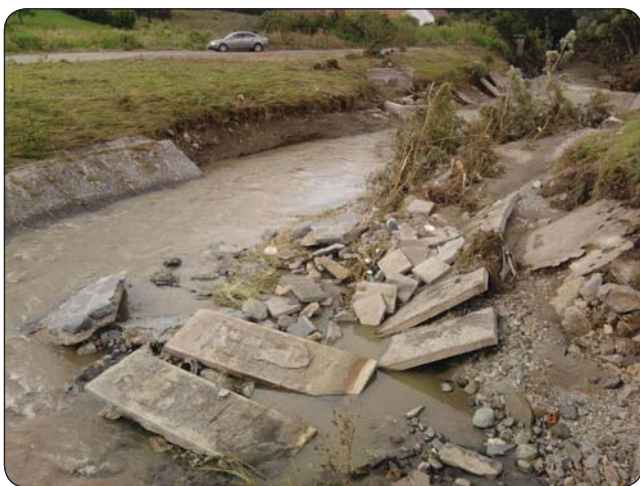
Zničený breh Handlovky si vyžadoval tiež rýchlu sanáciu

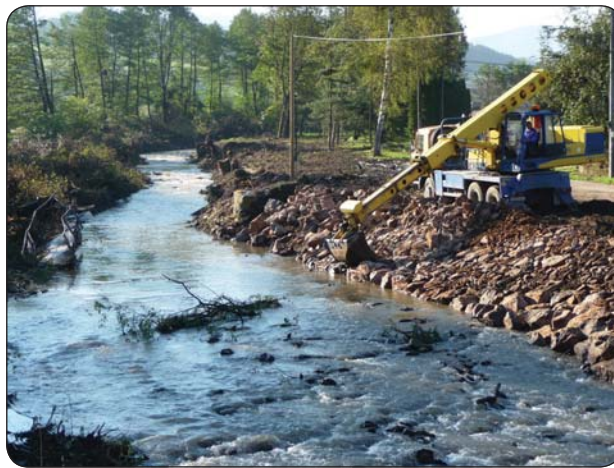
Bagrista Ladislav Tóth zo závodu Dunaj Bratislava uvoľňuje zátarasy a nánosy v koryte rieky Handlovky a spevňuje brehovú líniu

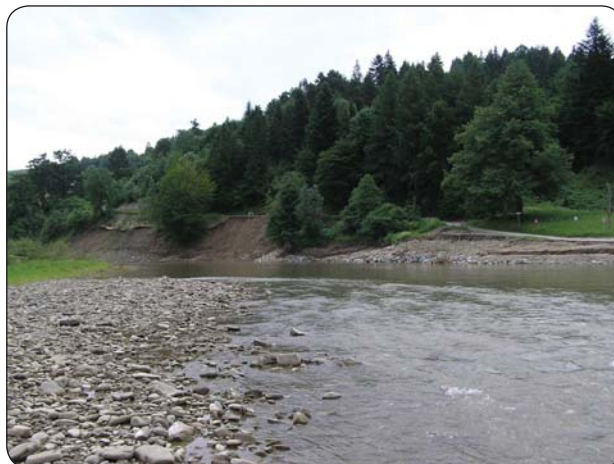
Rieka Poprad v hraničnom úseku s Poľskom poniže Mníška nad Popradom ešte čaká na sanáciu. Povodeň odtrhla časť cesty do obce, prehĺbila a rozšírila koryto rieky až tak, že sa hraničná čiara s Poľskom posunula na naše územie

Doteraz nevyriešeným problémom však zostáva Mníšek nad Popradom. Cestu III. triedy do obce prešovský VÚC nemôže začať rekonštruovať, kým sa po ľavom toku rieky Poprad nevybuduje hrádza, pretože v prípade povodne by voda opäť podmyla narušený svah pod cestou. Akcia Mníšek je však o to vážnejšia, že posunom brehu a rozšírením koryta približne o 25 metrov sa o 12,5 m posunula hranica s Poľskom na naše územie. Komisie, spolupracujúce na hraničných vodách, síce už o tomto probléme viackrát rokovali, no stavba sa stále nezačala. Vodohospodári však budú musieť najskôr zabezpečiť 25 tis. m<sup>3</sup> lomového

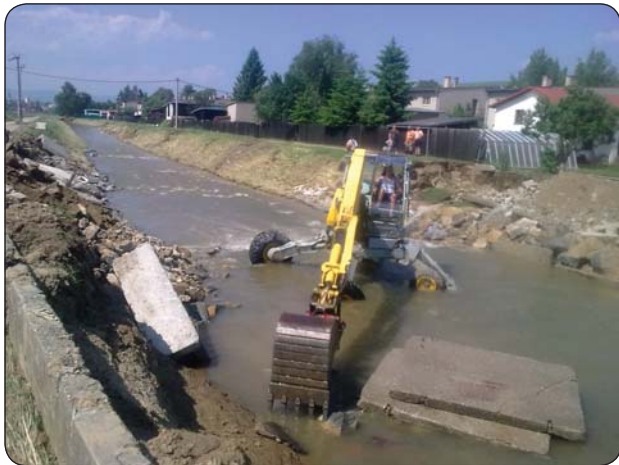
Pri úprave takmer štvorkilometrového koryta Ľubického potoka v Kežmarku - Ľubici musel byť nasadený aj tzv. kráčajúci bager

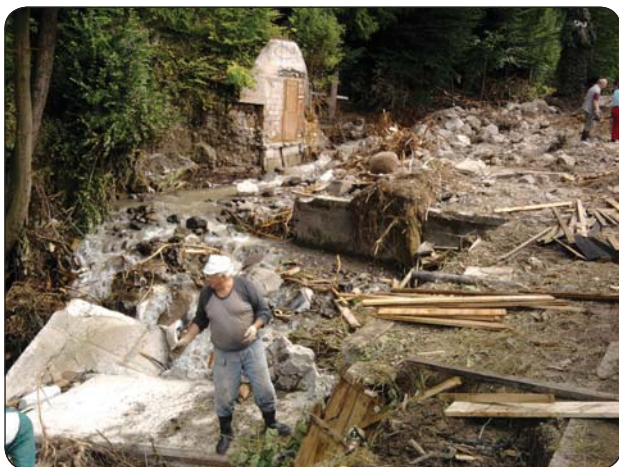
Hradecký potok, ktorý sa v Prievidzi vlieva do Handlovky, je už vyčistený a brehy spevnené. Na fotografii, tesne po augustovej povodni, sa miestni obyvatelia snažia aspoň čo-to zachrániť

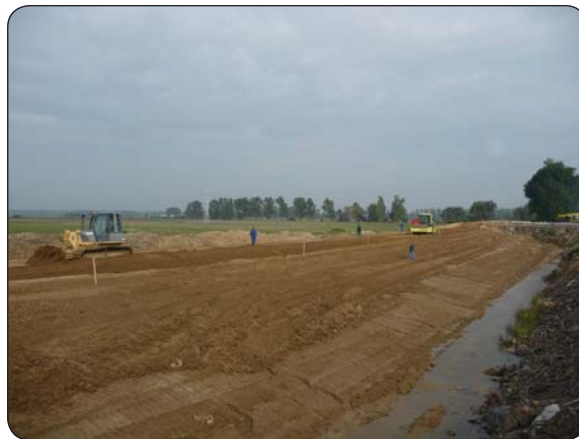
Sanácia pravobrežnej hrádze Ondavy - zemina sa musí rozhrňať a valcovať po 20 cm vrstvách

hrádze bude potrebných takmer 11 tisíc m<sup>3</sup> zemin. Chlapi sa však s chuťou pustili do práce. 90-metrovú pozdĺžnu prietrz museli predĺžiť až na 128 metrov, pretože hrádza musí byť presne a vodotesne spojená. A tak ďalších vyše 4 500 m<sup>3</sup> zemin si vyžiadalo výkopové práce a vyčistenie prietrze. Postaviť nový úsek hrádze a napojiť ho z oboch strán na existujúce teleso hrádze si však vyžaduje osobitný technologický postup. Zemina na výstavbu hrádze musí mať totiž predpísané fyzikálne vlastnosti podľa STN. Jej vlhkosť musí byť 15 % a predpísaná miera zhutnenia až 95 %. Práce na Ondave už od ich samého začiatku riadi skúsený stavbyvedúci Ladislav Csicsay zo závodu Dunaj

je nestabilné počasie. Zemina musí mať predpísanú vlhkosť, nuž a keď po-prší, musíme ju viackrát prehadzovať a presušať aby dosiahla požadované parametre. A dokonca, keď je už utlačená aj na hrádzi a zase zaprší, tak po každom daždi musíme premočenú vrstvu z hrádze odstrániť. Celý proces navážania a utlačania sa robí po 20 - 30 cm vrstvách rozhrnutím, potom dvojnásobným prevalcovaním, ďalej dvojnásobným valcovaním s vibráciou a nakoniec ďalšími dvoma prevalcovaniami,“ uzatvára svoj technický výklad L. Csicsay. V posledných dňoch sa však počasie trochu umodriilo, a tak na dosiahnutie koruny pravobrežnej hrádze zostáva navrstviť 45 cm a na ľavobrežnej 120 cm. Chlapi by to chceli mať hotové najneskôr do polovice novembra.
